# Wieża ciśnień zlokalizowana na działce nr 2680/134

Miasto  
Wodzisław Śląski

**Miasto Wodzisław Śląski w dniu 22.07.2025r. nabyło działkę nr 2680/134 wraz z posadowioną na niej infrastrukturą, obejmującą wieżę ciśnień oraz budynek pomiarowy.**

### **Informacje dotyczące obiektu:**

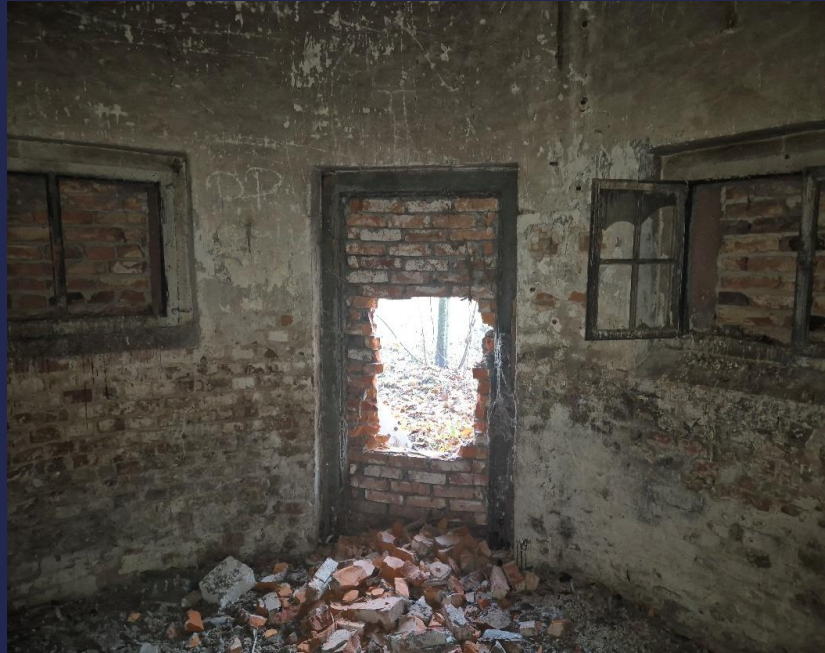
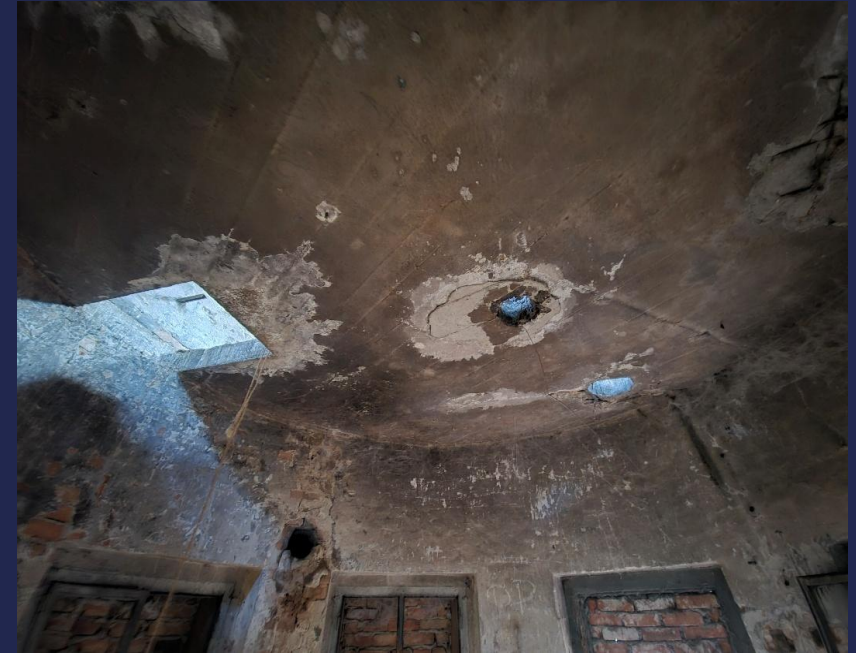
Fot. 4-5 Zdjęcie kondygnacji przyziemia i stropu nad przyziemiem

- Fundamenty w stanie średnim - dobrym. Widoczna erozja cegły jak i zaprawy w niewielkim zakresie. Ubytki w tynku.
- Ściany nadziemia jak na wiek budynku w stanie dobrym, widoczne ubytki tynku. Na poszczególnych kondygnacjach miejscowe ubytki wskutek działań czynników zewnętrznych.

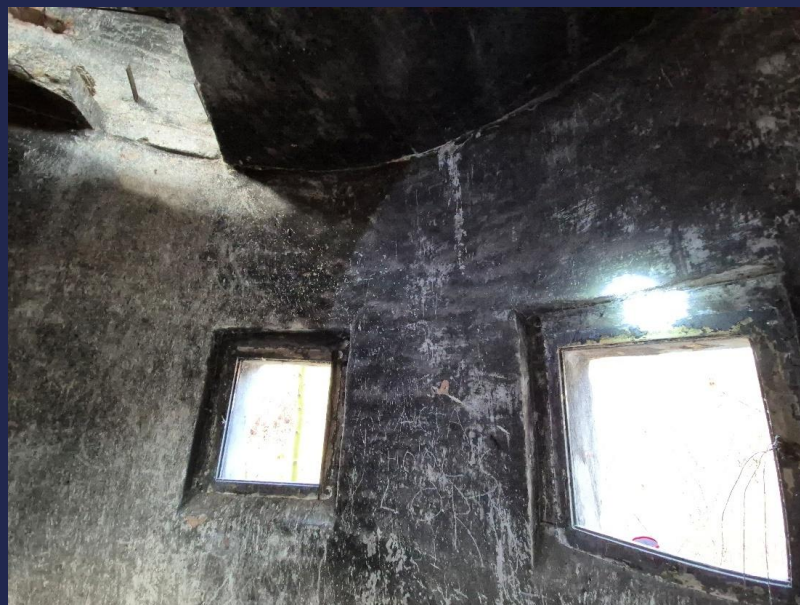
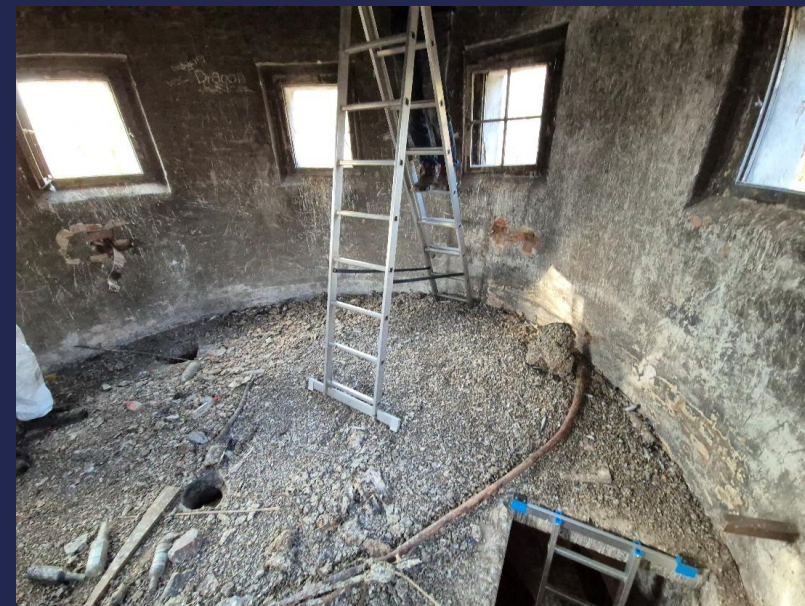
Fot. 6-7 Zdjęcie kondygnacji 1 piętra i stropu nad nim

- Strop nad 1 kondygnacją - Płyta żelbetowa wystawiona poza obrys ściany murowanej na zewnątrz. Z zewnątrz nadlany najpewniej z gruzu z wylewką betonową. Grubość stropu to ok. 17cm. Wewnątrz widoczne liczne odspojenia otuliny zbrojenia oraz widoczna zaawansowana korozja. Stan techniczny elementu – zły.

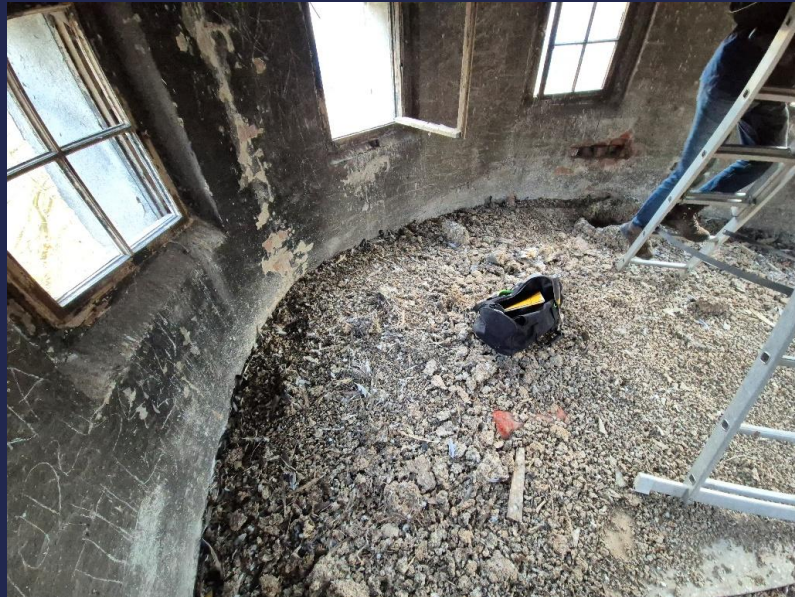
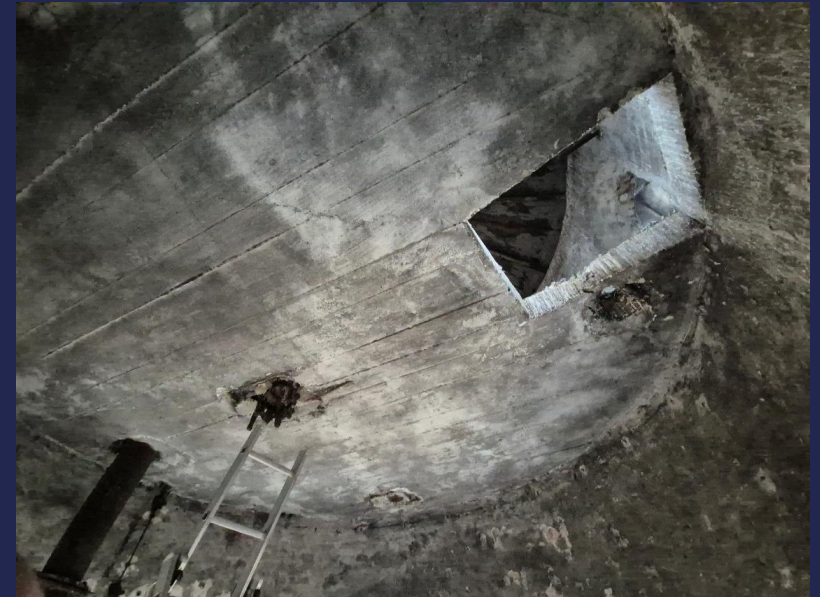
Fot. 8-9 Zdjęcie kondygnacji 2 piętra i stropu nad nim

- Strop nad 2 kondygnacją- Stwierdzono nieliczne ubytki otuliny oraz korozję zbrojenia. Ogólnie stan techniczny średni.

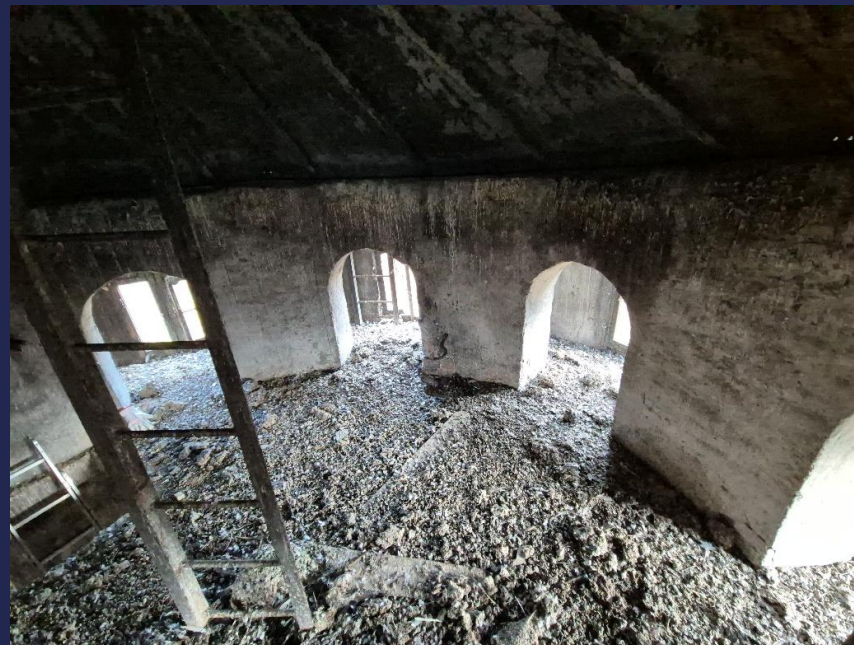
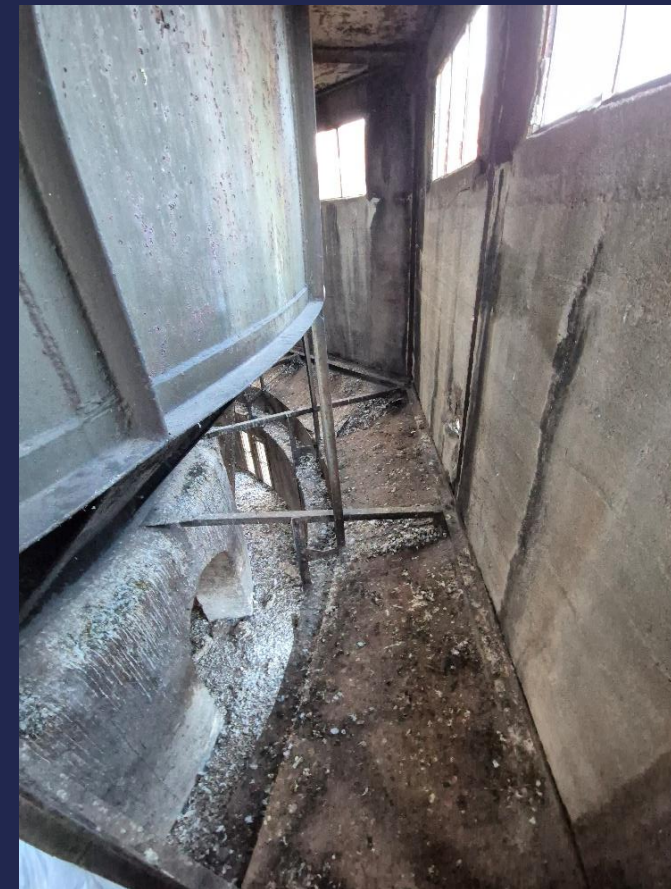
Fot. 10-11 Zdjęcie kondygnacji 3 piętra

- Strop nad 3 kondygnacją- Stwierdzono nieliczne ubytki otuliny oraz korozję zbrojenia. Ogólnie stan techniczny średni.

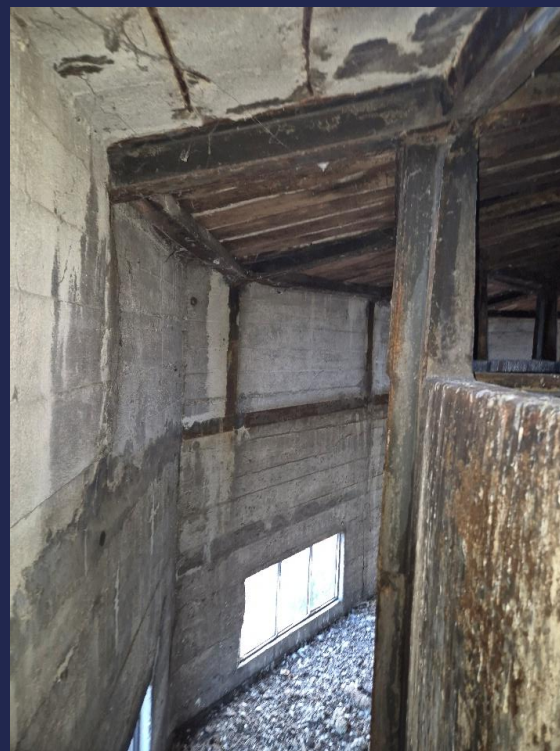
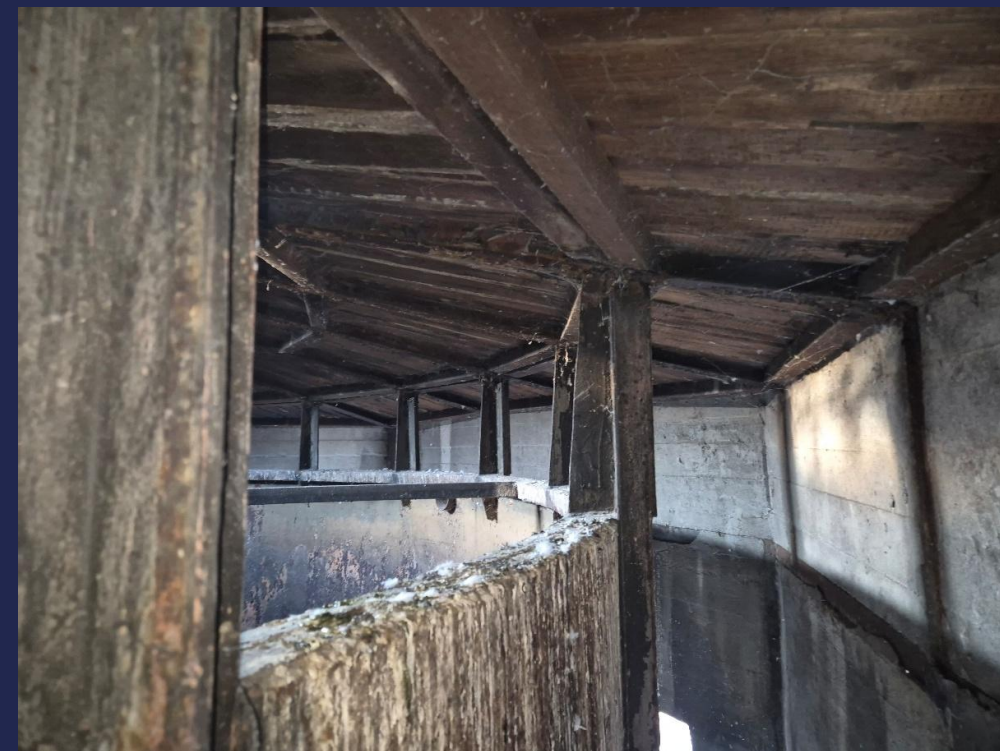
Fot. 12-13 Zdjęcie kondygnacji galerii inspekcyjnej zbiornika

- Galeria (głowica)-Oględziny wskazują na zaawansowaną korozję konstrukcji galerii, szczególnie dotyczy to ścian od poziomu +10,26m. Stwierdzono korozję betonu, w tym ubytki na całej grubości, zaawansowana korozja elementów metalowych, w tym częściowo kompletne ubytki stali zbrojeniowej czy kompletne korozje części elementów stalowych. Z uwagi na fakt, iż duża część powierzchni jest zatopiona w betonie, brak jest możliwości pełnej oceny. Ogólny stan techniczny tego elementu jest zły bądź w części element ten znajduje się w stanie awarii.

- Należy bezwzględnie zwrócić uwagę, iż ze względu na to iż część elementów stalowych galerii uległa całkowitej korozji niemożliwe jest określenie jak długo obiekt nie ulegnie awarii. Wyniki obliczeń wskazują, że każde większe opady śniegu mogą zagrozić stateczności konstrukcji galerii i spowodować katastrofę budowlaną. Obciążenie jedną osobą wykonującą inwentaryzację powodowało ugięcia i pracę konstrukcji.

- W tym stanie rzeczy, wszystkie elementy konstrukcyjne stalowe i żelbetowe powyżej poziomu +10,26m z uwagi na ich zły stan techniczny, układ statyczny, znajdują się w stanie kwalifikującym je do rozbiórki i ewentualnego odtworzenia w nowej formie, na podstawie odrębnego Projektu Budowlanego i Technicznego.

- W związku z takim stanem obiekt powinien zostać ogrodzony w odległości zapewniającej bezpieczeństwo osób postronnych w przypadku możliwej awarii.

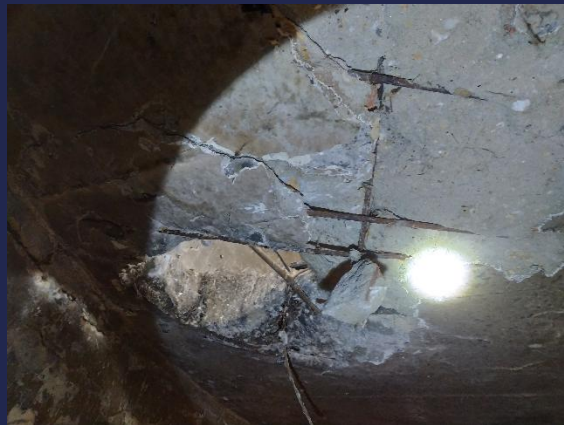
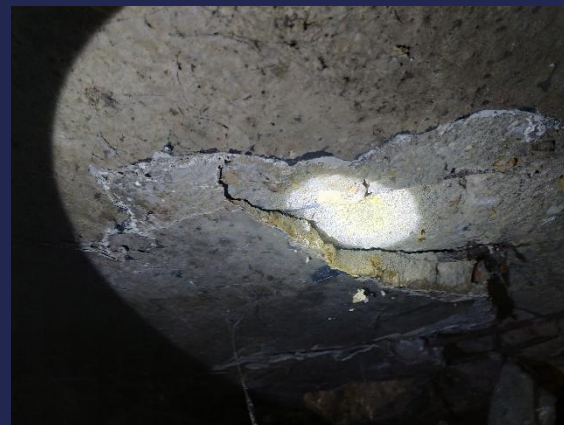
Fot. 14 - 15 Rozwarstwienie płyty betonowej nad I kondygnacją

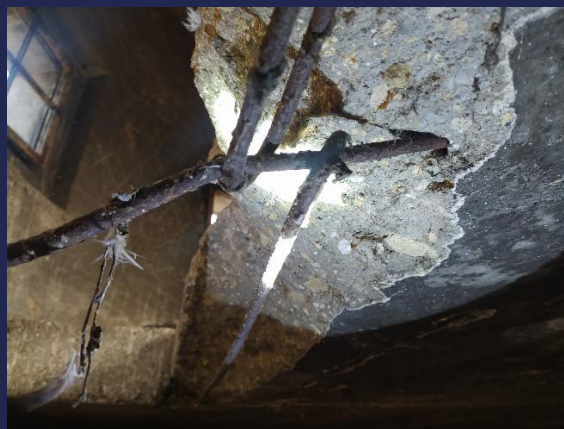
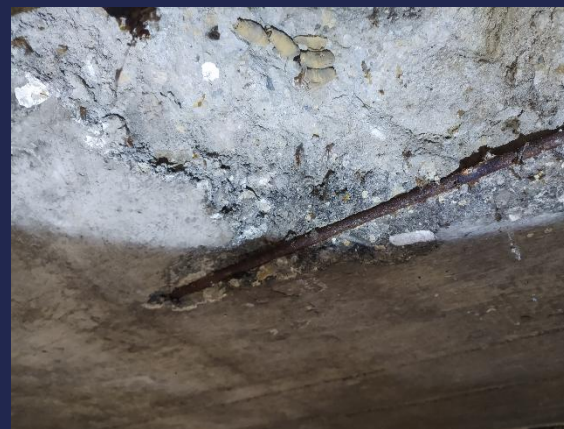
Fot. 16-17 Korozja, rozwarstwienie płyty betonowej nad I kondygnacją

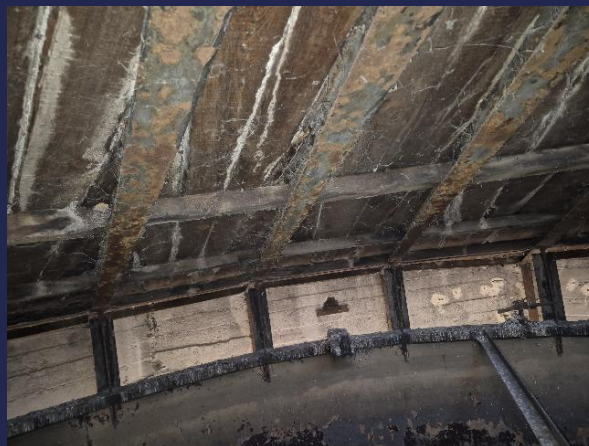
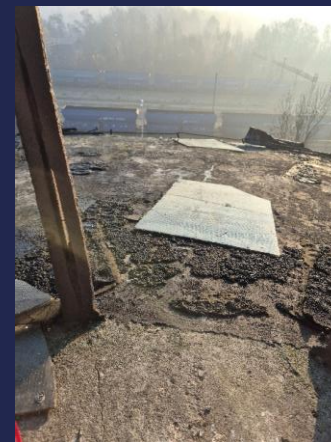
Fot. 18 – 19 Konstrukcja i deskowanie płyty dachowej – widoczne zacieki z dachu oraz stan pokrycia dachowego.

- Dach- Widoczne duże ubytki pokrycia papowego. Z uwagi na fakt, iż od spodu znajduje się deskowanie tracone, brak jest możliwości oszacowania ew. szkód wizualnie. Niemniej jednak widoczne są zacieki na deskowaniu oraz kantówkach od wody opadowej. Tak więc beton na dachu należy uznać za skorodowany.

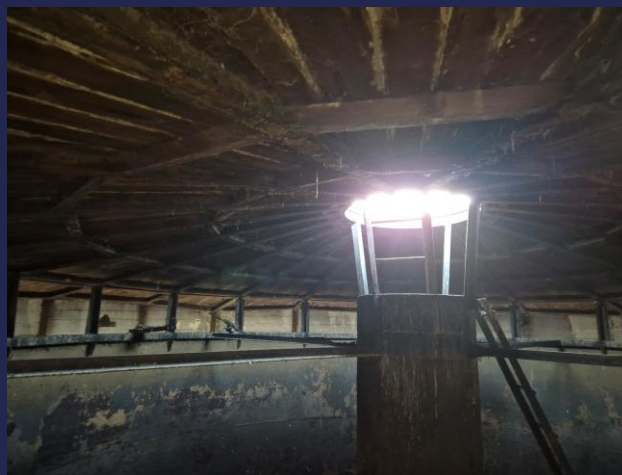
Fot. 20 Zdjęcie wnętrza zbiornika.

- Zbiornik stalowy- Ściany zbiornika (wykonane z blach) i elementy stalowe z kształtowników posiadają zaawansowaną korozję. W części kompletna korozja elementów stalowych. Ogólnie stan techniczny tego elementu jest zły bądź w części element ten znajduje się w stanie awarii.
